**OSSERVAZIONI RELATIVE AL PROGETTO DI  
“MINI IMPIANTO IDROELETTRICO  
SUL TORRENTE CERONDA”  
NEL TERRITORIO COMUNALE DELLA  
VENARIA REALE**

**Torino, aprile 2015**

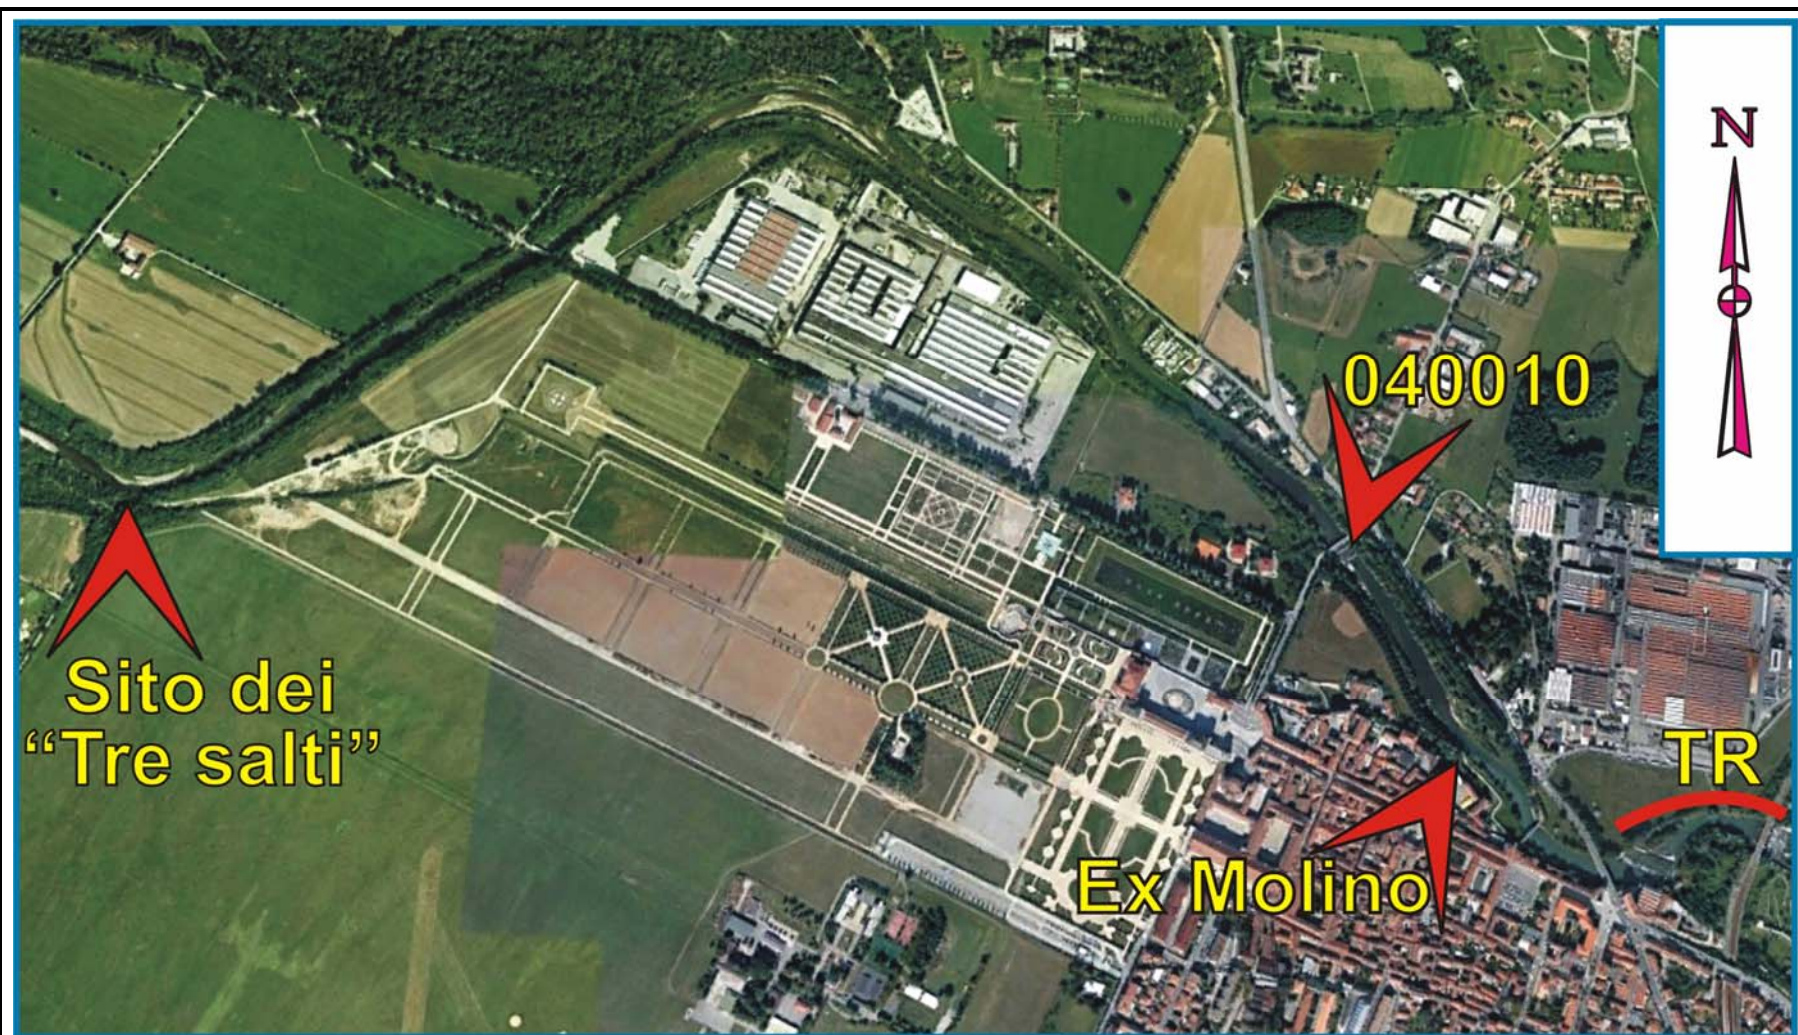
**Fig. 1** - Con “TR” è indicato il tratto fluviale del Ceronda interessato dal progetto in esame. Il sito dei “Tre Salti” (al confine tra i territori comunali di Druento e di Venaria) è interessato dallo scarico del *Naviglio Maestro di Druento*. Il sito “ex Molino” è interessato dallo scarico del *Canale Demaniale di Savonera* (vedere l’ingrandimento proposto in **fig. 2**). Con il codice **040010** è indicato il sito della stazione di campionamento della rete di monitoraggio regionale ai sensi del D. Lgs. 152 e confermata con la nuova rete ai sensi del D. Lgs. 152/06

La **fig. 1** illustra i punti di immissione dei due canali sopra descritti nel Ceronda. In sintesi il **Naviglio di Druento** a monte riduce notevolmente le portate del Ceronda e del Casternone (attraversandoli), per restituirne una parte verso valle, al confine tra i territori comunali di Druento e di Venaria. Il Canale Demaniale di Savonera riceve una parte dell’acqua dal canale precedente, ma soprattutto dalla Dora Riparia e quindi contribuisce ad incrementare le portate del Ceronda.

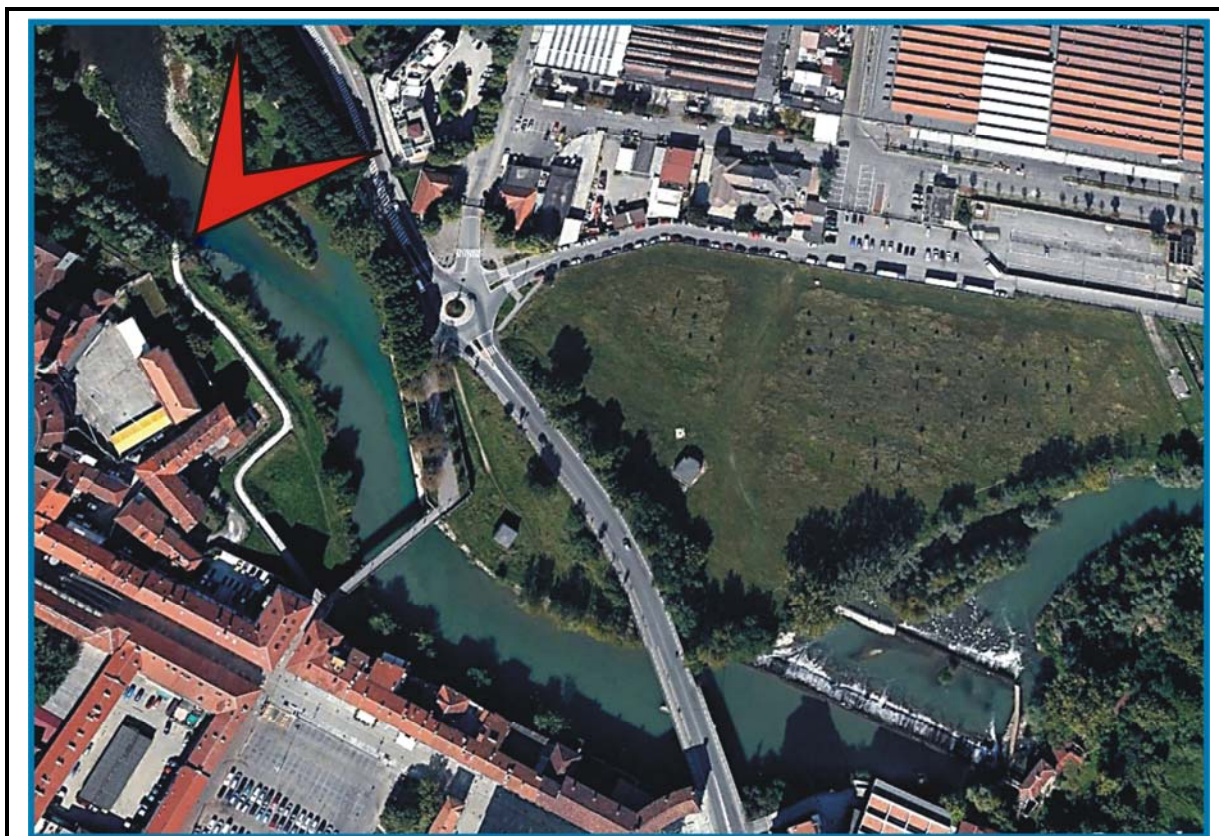
**Fig. 2** - Anche dall'ingrandimento di una classica foto aerea tratta da "Google Earth" si nota l'effetto delle acque torbide scaricate dal **Canale Demaniale di Savonera** (cfr. **fig. 1**). L'acqua nell'alveo del Ceronda, verso valle, cambia decisamente di colore e tale effetto si manifesta, in modo evidente, anche nello Stura di Lanzo a valle della confluenza con il Ceronda fino alla confluenza con il Po.

L'intorbidimento delle acque, dovuto alla presenza di sospensione di materiale solido costituito prevalentemente da silt (limo) con porzioni anche argillose, proprio perché persistente per buona parte dell'anno, produce effetti negativi nei confronti delle cenosi acquatiche, in particolare durante le fasi di regime idrologico di magra, come avviene soprattutto in estate, quando il fenomeno è più evidente. Data la scarsa energia delle acque nelle situazioni di portata ridotta, il materiale detritico fine sedimenta abbondantemente, formando una sorta di patina ricoprente il fondale ed andando ad ostruire gli interstizi tra i ciottoli in alveo, addirittura in parte cementandoli. È sufficiente un'ispezione a monte dello scarico del canale (quindi in corrispondenza del sito della succitata stazione "040010" presso il ponte Castellamonte) per osservare un alveo relativamente "pulito", ciottoli ben separati e variamente colorati in funzione della loro composizione mineralogica e/o della patina algale ed acqua trasparente.

A valle dello scarico e quindi nel tratto interessato dal progetto in esame, lo scenario cambia drasticamente, tanto che la trasparenza si riduce al punto da rendere impossibile l'osservazione del fondo a pochi centimetri di profondità. Lo strato di limo modifica le caratteristiche del fondale rendendolo meno adatto per la vita degli organismi acquatici.
